VOLLAFALDET

ANTIKVARISK REGISTER FOR TRONDHEIM — Bebyggelse

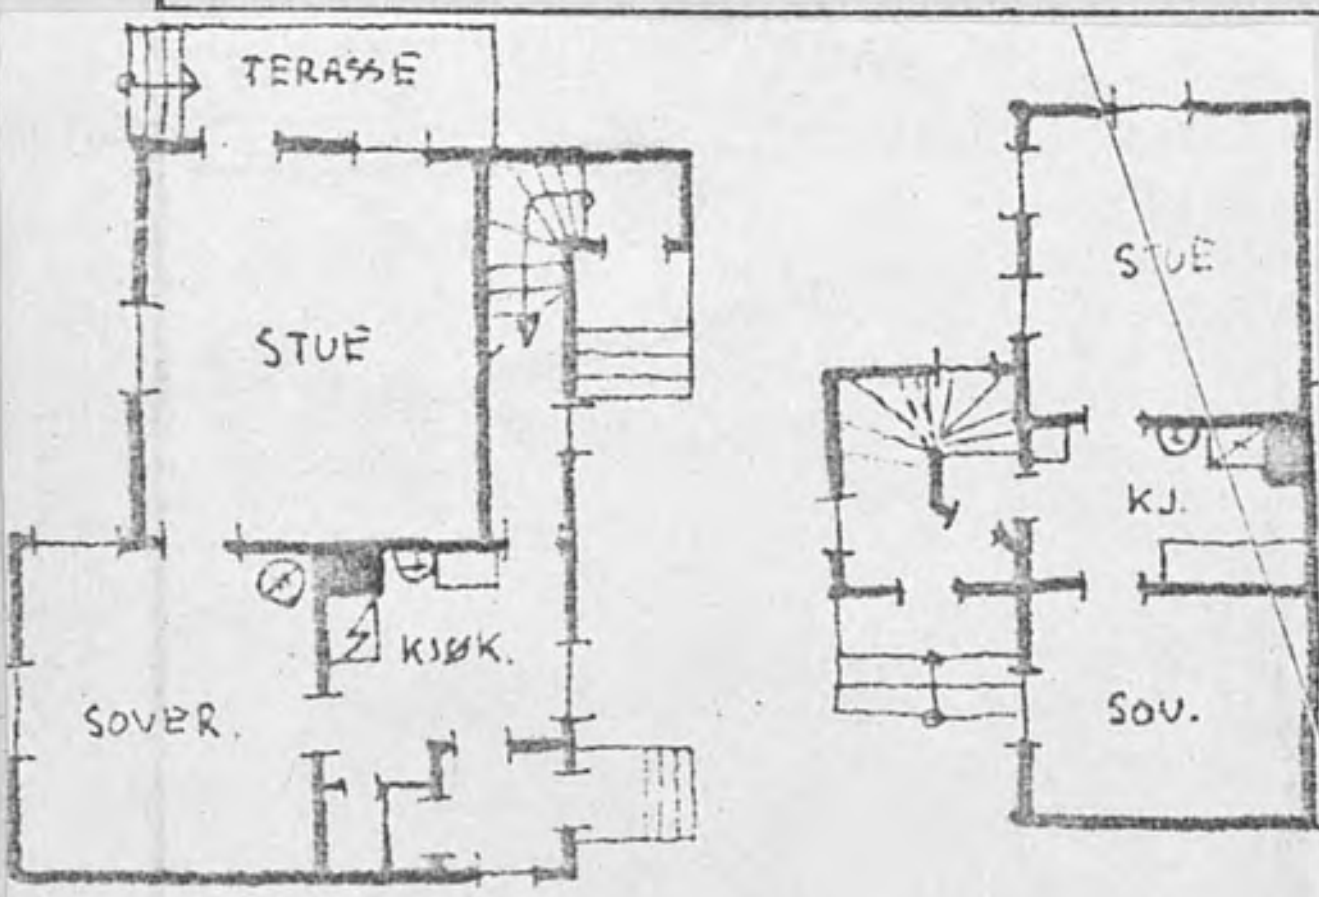
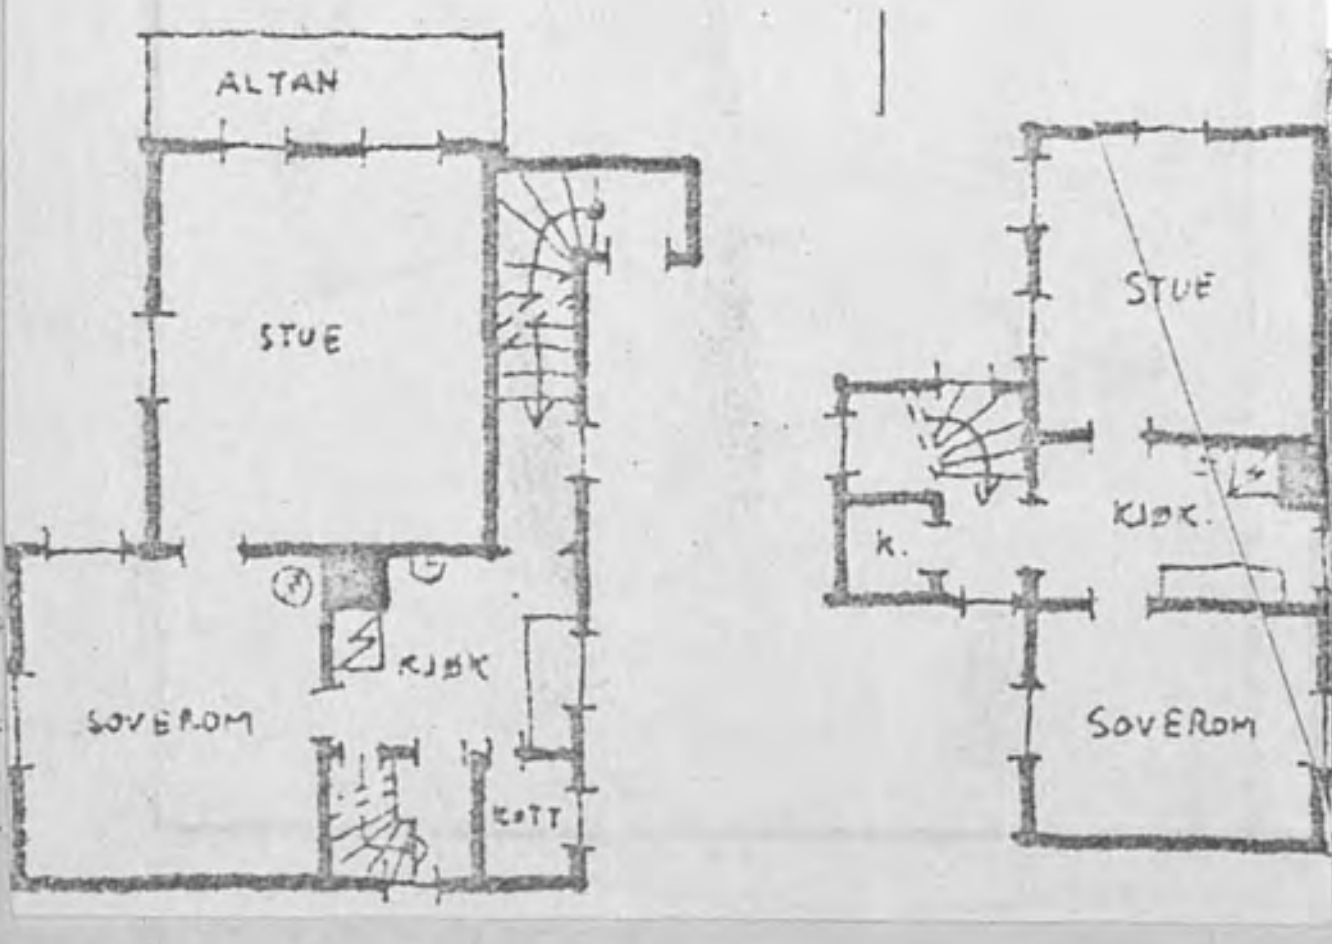
Vollafallet NR.4

Grunnmur: Pusset stein, hel.
Vegger: Tømmer, liggende panel.
Tak: Sammen b.Sataksformer. Tegl.
Kjeller: Delvis

Eksteriør: Enkle fasader med nyere T-post og krysspost-vinduer med hele ruter. Prof omramminger. Tiln. sagtannet prof. vindskier og gesimser. Har bånd i etasjeskiller. Glass-veranda mot elva på hovedhus.
Interiør: En del eldre lister og dører.

Gårdsplass: Gruset,heller.Forhage mot elv.
Uthus: En etg.pulttak. Ubebodd, bra.

Vedlikeholdstilstand: A-B
Antikvarisk tilstand: B
Arkitekturvurdering: B
Miljøvurdering: A
